การให้คำแนะนำการดูแลระบบบำบัดน้ำเสียกับแหล่งกำเนิดมลพิษริมคลองแสนแสบ

เรียบเรียงโดย ส่วนน้ำเสียชุมชน

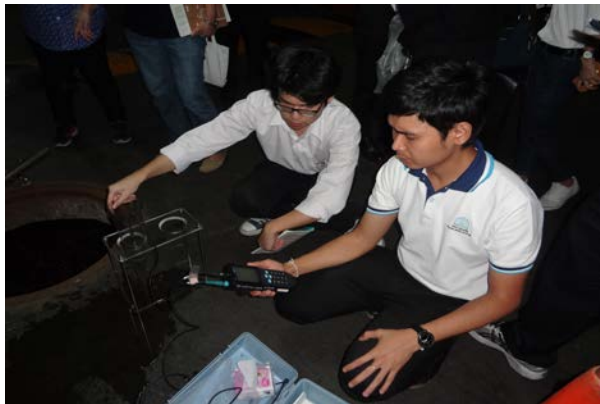
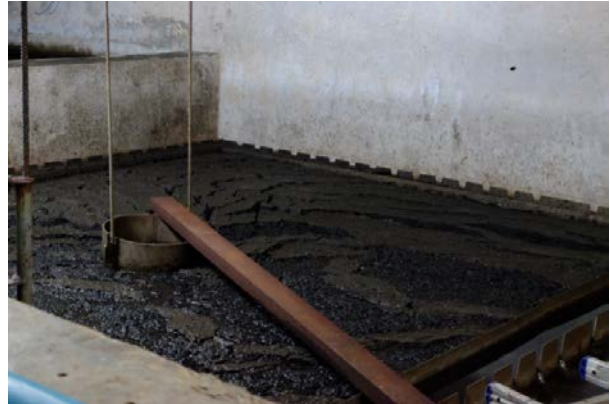
- 1) พบตะกอนลอยบริเวณผิวหน้าของถังตกตะกอน
- 2) ผลการวิเคราะห์คุณภาพน้ำที่เจ้าพนักงานควบคุมมลพิษตรวจสอบ กับผลการวิเคราะห์คุณภาพน้ำทั้งของสถานประกอบการไม่ค่าไม่สอดคล้องกัน เนื่องจากขั้นตอนและวิธีการวิเคราะห์ต่างกัน

- 1) น้ำเสียบางส่วนที่เกิดขึ้นจากกิจกรรมภายในสถานประกอบการไม่ถูกรวบรวมเข้าระบบบำบัดน้ำเสีย
 - 2) น้ำเสียที่เข้าสู่ระบบบำบัดน้ำเสีย มีปริมาณใกล้เคียงกับความสามารถในการรองรับน้ำเสียของระบบฯ ที่ออกแบบไว้ ประกอบกับโครงสร้างระบบบำบัดน้ำเสียอยู่ใต้ดิน และมีพื้นที่จำกัด ทำให้การปรับปรุงแก้ไขระบบฯ ในระดับโครงสร้างทำได้ยาก
- 1) ขาดบุคลากรที่มีความรู้ และประสบการณ์ในการดูแลระบบบำบัดน้ำเสีย
 - 2) แหล่งกำเนิดมลพิษบางแห่งก่อสร้างและดำเนินการมานานแล้ว ไม่สามารถหาข้อมูลเกี่ยวกับแผนผัง และรายละเอียดการทำงานของระบบรวบรวมและบำบัดน้ำเสีย เพื่อใช้ในการบริหารจัดการระบบฯ ให้ทำงานได้อย่างมีประสิทธิภาพ

รูปที่ 1 การสำรวจและตรวจสอบการทำงานของระบบบำบัดน้ำเสีย

- 1) ควรพิจารณาทำความสะอาดบ่อตกตะกอนอย่างสม่ำเสมอ
- 2) พิจารณาเพิ่มจำนวนตะกอนในบ่อเติมอากาศโดยเพิ่มอัตราการสูบตะกอนย้อนกลับ และควบคุมการระบายตะกอนส่วนเกินออกจากระบบฯ ให้ระบบมีประสิทธิภาพในการบำบัดมากขึ้น
- 3) ควรตรวจวัดค่า DO, SV₃₀ และ MLSS ในบ่อเติมอากาศ และตรวจสอบประสิทธิภาพของเครื่องเติมอากาศ บำรุงรักษาเครื่องเติมอากาศให้อยู่ในสภาพดีอยู่เสมอ
- 4) แนะนำให้ตรวจสอบตัวอย่างน้ำก่อนเข้าระบบ และน้ำที่งอกจากระบบ โดยวิเคราะห์พารามิเตอร์ตามที่มาตรฐานกำหนด เพื่อประเมินประสิทธิภาพของระบบฯ
